水土里情報を活用した災害査定の事例について紹介します。

今回紹介する団体： 宮城県、水土里ネットみやぎ、津波被災市町村

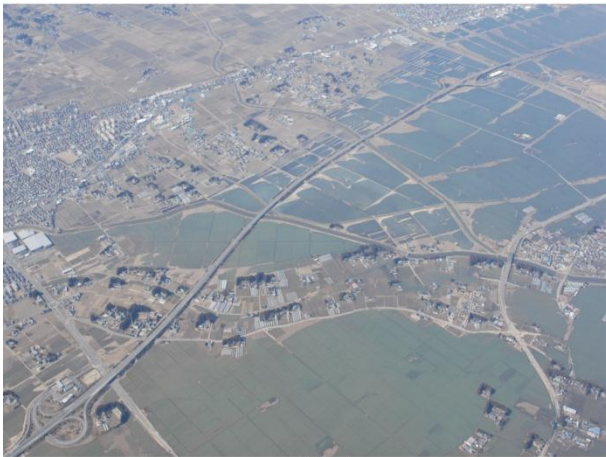
津波浸水状況（名取市付近）

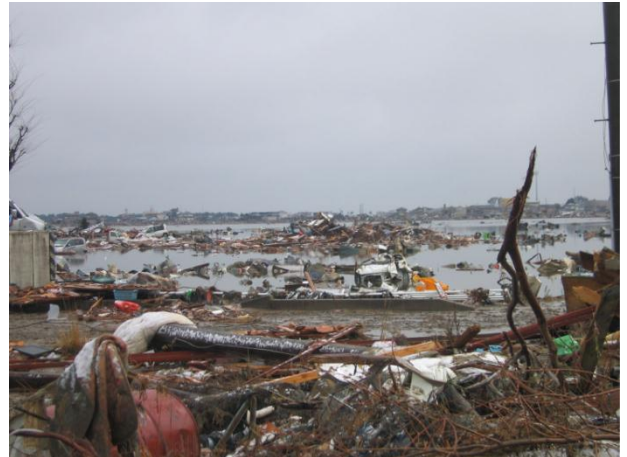
大津波により浸水した農地

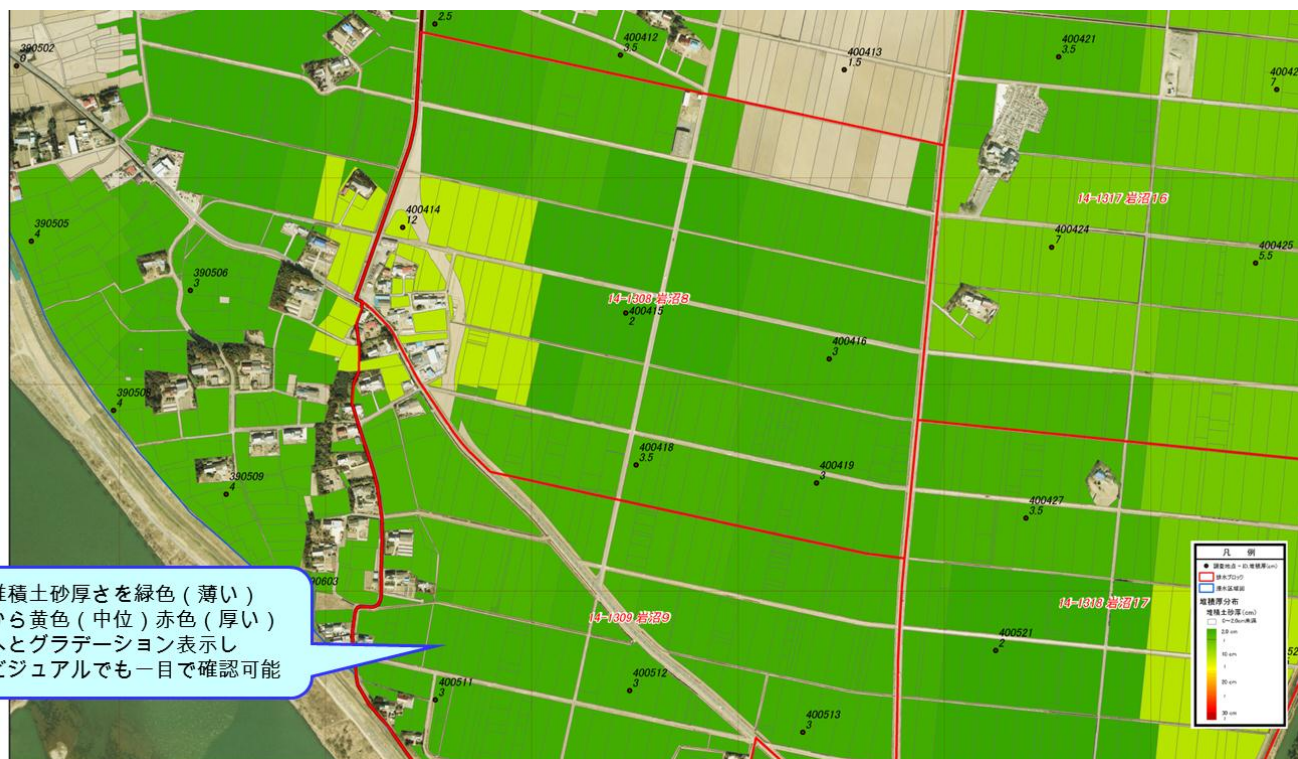
GPS端末による現地堆積土砂の整理図

1. 現地立ち入りが困難な場所の被災規模、被災数量の測定が可能
2. 水土里情報システムを利用した平面図作成による大幅な簡素化
3. GISによる計測による、被災数量の把握による現地調査の簡素化
4. GPS端末(PDA等)による現地堆積土砂厚調査データの迅速整理
5. 地盤沈下の測定に被災前後のLP測量データを用いた計測により盤上げ数量算出の簡素化
