水土里情報を活用した災害査定の事例について紹介します。

今回紹介する団体： 宮城県、水土里ネットみやぎ、津波被災市町村

## 取組概要

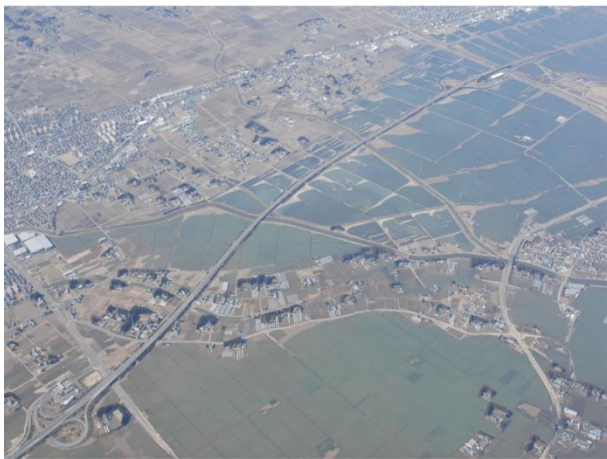
津波浸水状況（名取市付近）

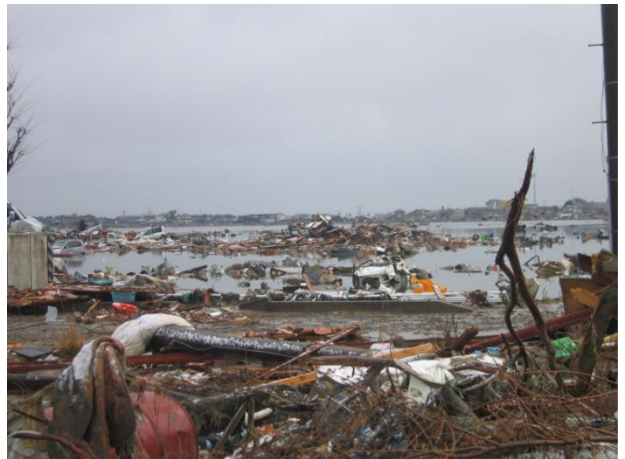
大津波により浸水した農地

- 経緯：①平成23年3月：東日本大震災における、大津波により沿岸部全域が被災農地約14,300haが浸水し塩害を受け、瓦礫や土砂が厚く堆積し、用排水路の施設も被災確認が出来ない状況
- ②平成23年3月：水土里情報システムを活用した災害査定を県と協議（津波被災市町村より農地筆の使用許諾を得る）
- ③平成23年4月：水土里情報システムを活用した災害査定について、農政局査定官、財務立会官と事前協議。
- ④平成23年4月：農水省より“災害復旧の迅速化に向けた災害査定 of 簡素化に水土里情報を活用”する旨、通知。
- ⑤平成23年8月：農地災害と除塩事業の査定開始。
- ⑥平成23年12月：全665地区(1326件)の査定を完了。

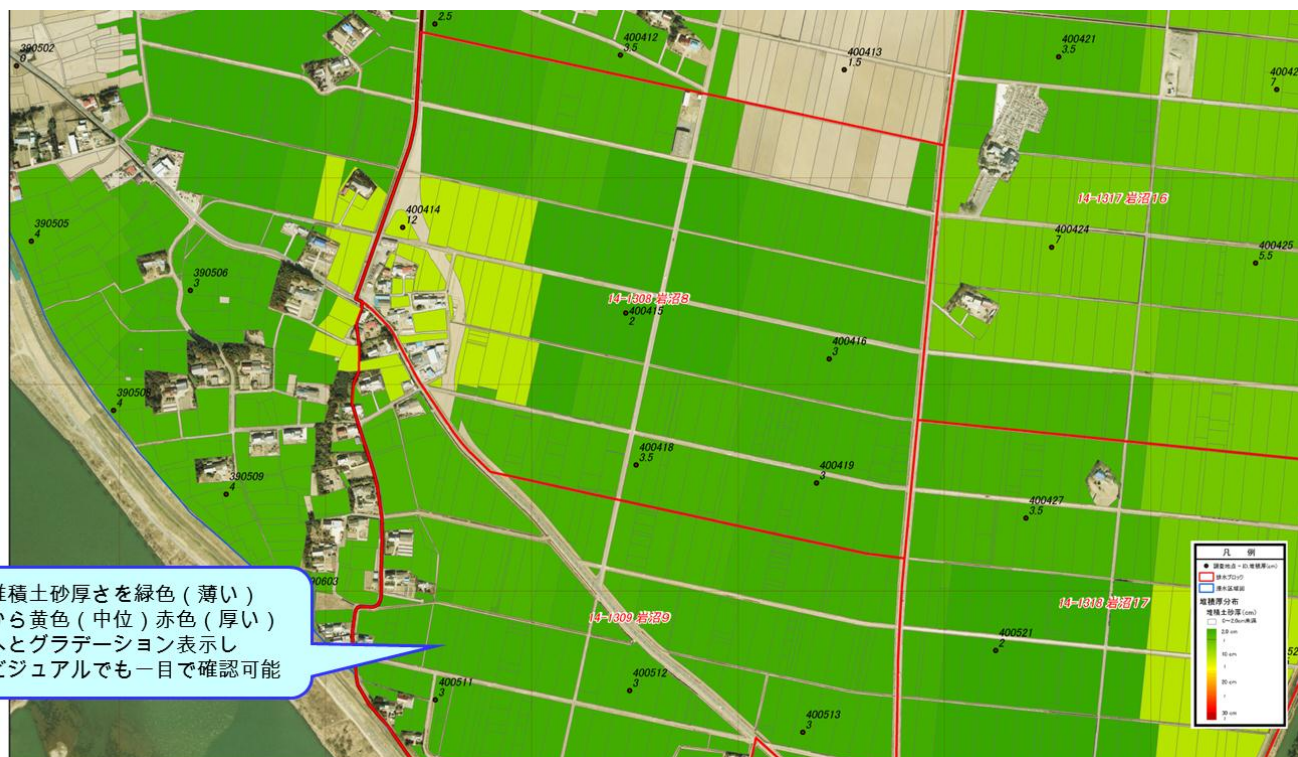
GPS端末による現地堆積土砂の整理図

1. 現地立ち入りが困難な場所の被災規模、被災数量の測定が可能
2. 水土里情報システムを利用した平面図作成による大幅な簡素化
3. GISによる計測による、被災数量の把握による現地調査の簡素化
4. GPS端末(PDA等)による現地堆積土砂厚調査データの迅速整理
5. 地盤沈下の測定に被災前後のLP測量データを用いた計測により盤上げ数量算出の簡素化
